# LÄCKSÖKNINGSRAPPORT

H7200525

Östergården

Västanberga Samfällighetsförening

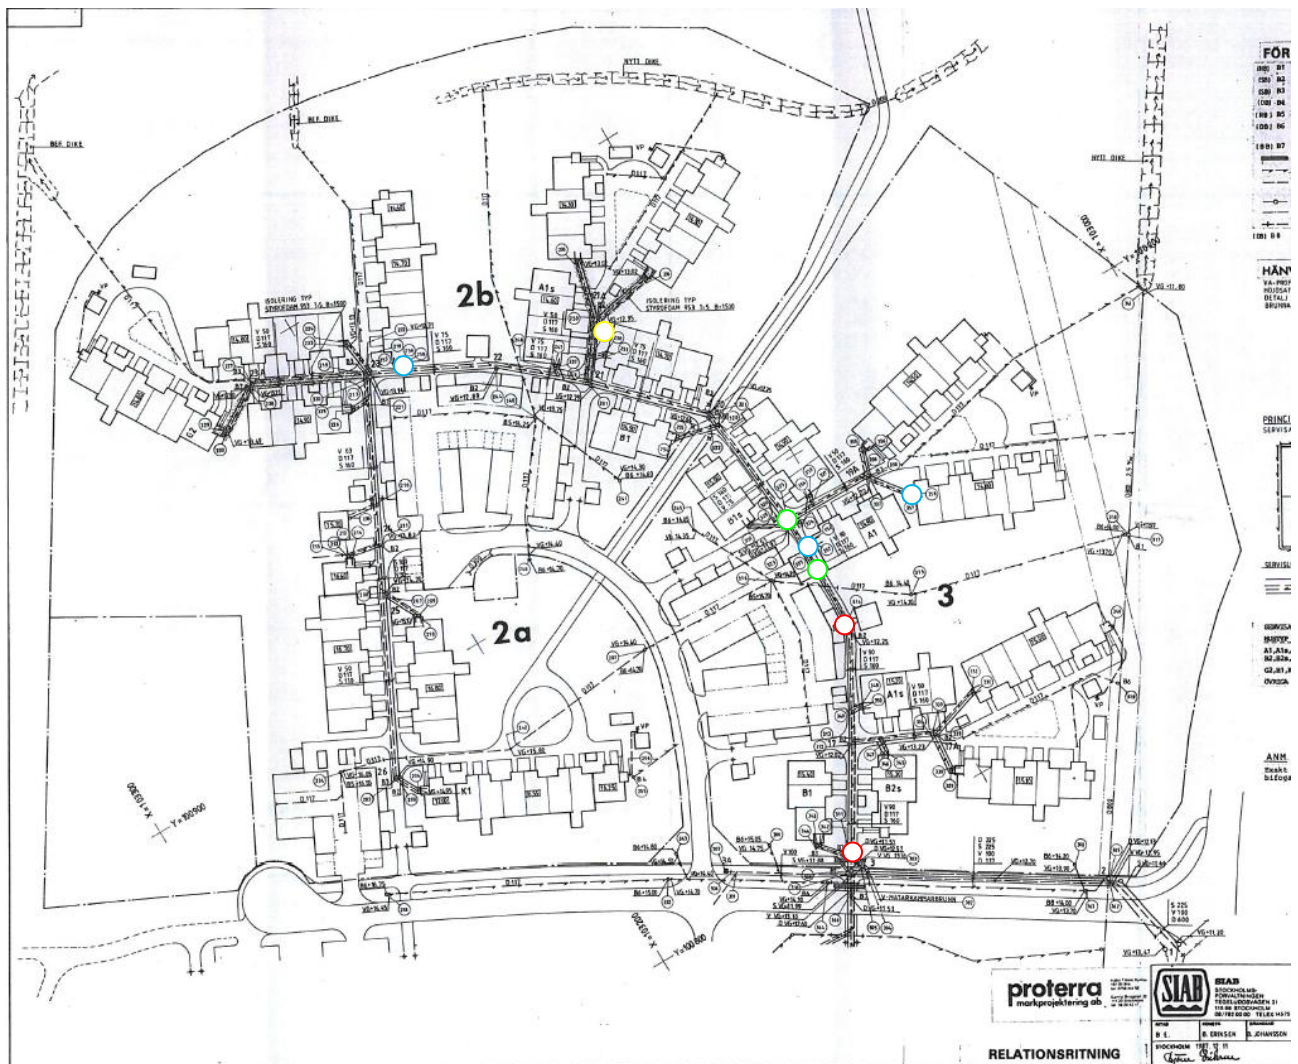
- = Strömmande vatten i dagvattenbrunn på huvudledning
- = Hög vattennivå i dagvattenbrunn/sandfång över dräneringsrören
- = Avloppsvatten papper, fekalier, mm i dräneringsbrunn
- = Något högre susljud på ventilspindeln

Ett flertal av brunnsbetäckningarna saknade låsskruvar eller var trasiga.

Om inte brunnsbetäckningarna är låsta på ett korrekt sätt finns risk för fallolyckor små barn är nyfikna och kan avlägsna locken med risk att de trillar ner i brunnen.

Bedömningen är att de dräneringsbrunnarna med hög vattennivå troligen har en förträngning i utloppsröret från brunnen

Vid dräneringsbrunnen med avloppsvatten är troligen avloppsledningen och dräneringsrören förväxlade på något sätt

- Undersök dräneringsbrunnen med avloppsvatten i närmare
- Töm dräneringsbrunnarna med hög vattennivå
- Renspola avloppsrören från dräneringsbrunnarna
- Undersök ev. vattenflöden i dräneringsbrunnarna efter att de tömts
- Reparera/byt brunnsbetäckningarna som är skadade
- Nästa steg i läcksökningen är att man stänger av gård för gård och studerar flödet på vattenmätaren till man kan notera ett noll flöde.
