**Moratemp**DISK, KAR & DUSCH,  
TVÄTT & BIDÉMONTERINGS- OCH  
SERVICEINSTRUKTION**Mora Armatur AB**

**A. MONTERINGSINSTRUKTION**

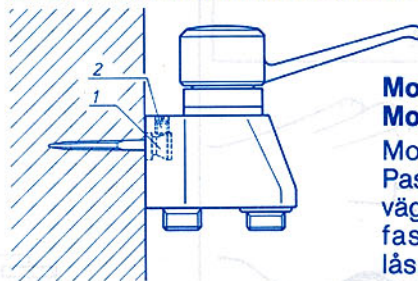
**Montering av Moratemp Kompakt**

Montera väggfäste (1). Passa in blandaren på väggfästet och skruva fast blandaren med låsskruv (2).

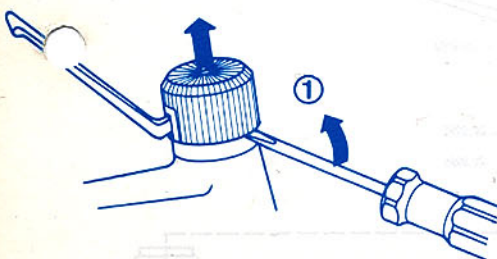
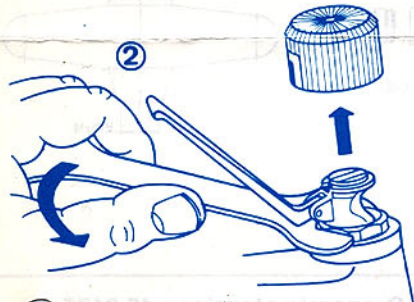
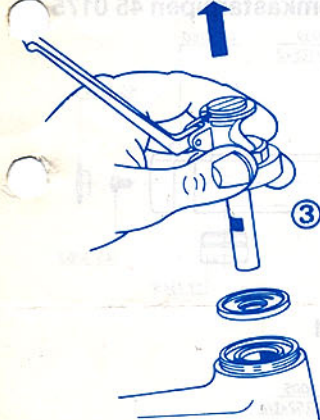
**SERVICE — INSTRUKTION****B. Byte av ventilhylsa****Fel-Symtom**

Dropp ur pip eller vid huvmutter, när blandaren är stängd.

Åtgärd: Demontera överdelen (se bild B). Rengör kolv och hetvattenspärr.

Orsak: Igensatt strålsamlare, för lågt vattentryck eller igensatta inloppsfilter 20 9170 (gäller endast lågflödesblandare. Se bild B).

1. Dra spaken mot VV-stoppet och håll emot med spaken samtidigt som huvmuttern lossas. Skruva upp huvmuttern och dra ur överdelen. (se bild B).
2. Lyft av svängpipen.
3. Byt ut manschettpackningarna.

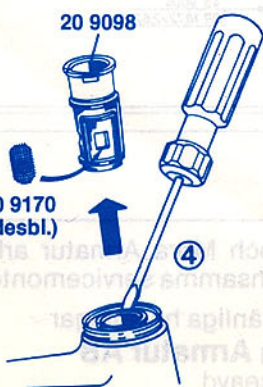
Inloppsfilter 20 9170  
(endast lågflödesbl.)**C. Hopmontering**

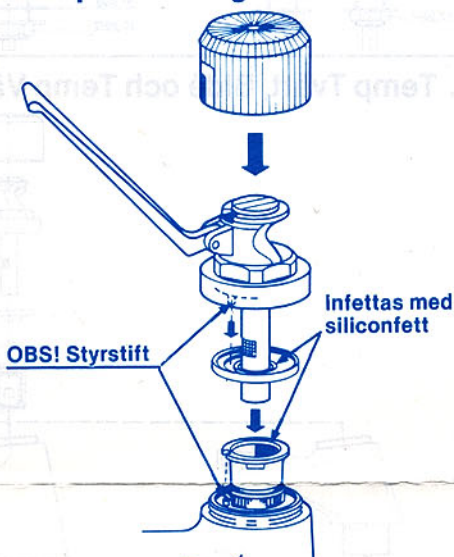
Infettas med  
siliconfett

OBS! Vid demontering av blandarens överdel rinner vatten ner i blandarhusets botten. När blandaren sedan börjar användas, sipprar detta vatten ut vid huvmuttern. Efter en kort tids användning försvinner detta "skenbara" läckage.

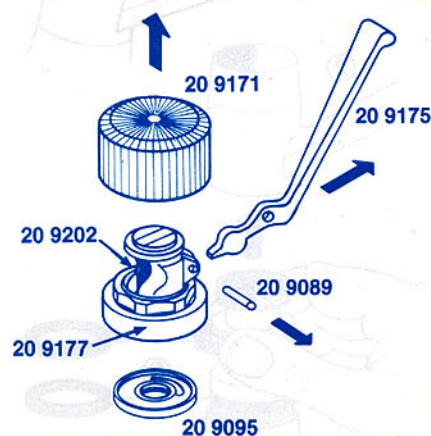
**G. Byte av kolv eller spak**

20 9131 - 010 kolv

20 9108 - 007 kolv

+  
13 1345Vid byte till 007-kolv  
20 9108 måste även  
strålsamlaren bytas  
till 13 1345

Lågflödeskolvar

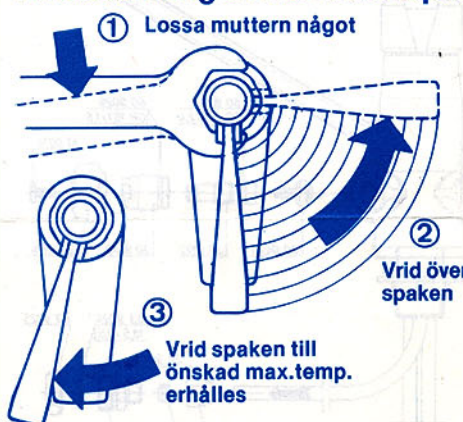
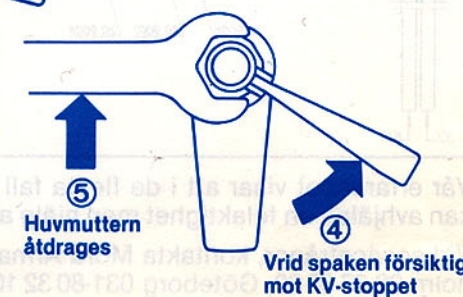
**H. Inställning av hetvattenspärr**

① Lossa muttern något

② Vrid över spaken

③ Vrid spaken till  
önskad max.temp.  
erhålles

⑤ Huvmuttern  
åtdrages④ Vrid spaken försiktigt  
mot KV-stoppet
